## Teostatud tööde ülevaade Suure-Jaani kalmistu väravad

Lähteülesandeks oli uute puidust kalmistu väravate valmistamine olemasolevate eeskujul.

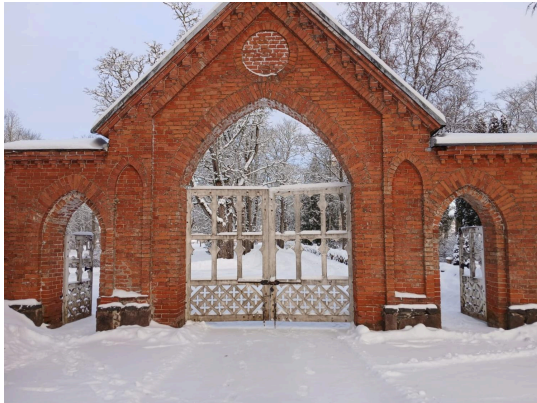
Foto: Valge värav kuni 2026. Erakogust, Compa

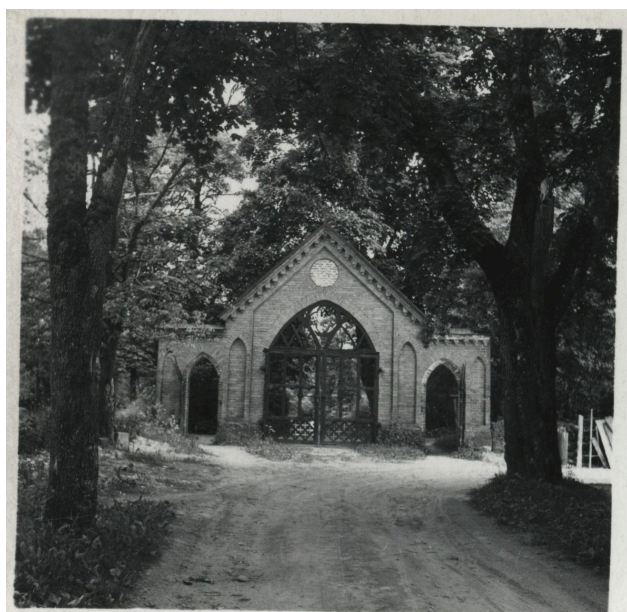
Vanim pilt mis meil õnnestus leida värava hingedest on aastast 1957, samad hinged on säilinud tänaseni. Miks on suure värava hinged erinevate kõrgustega ei oska selgitada, korrapäratust esineb veelgi. See paneb kahtlema hingede algupärasuses ja võiks arvata, et need on valmistatud hiljem, näiteks peale teist maailmasõda, samas puidu osa on kõikide kaunistustega. Meie vastuseid ei leidnud, jääb tulevasteks uurimisteks.

Normann, Herbert. Suure Jaani kalmistu, 1957 ([TÜ digiarhiiv](#))

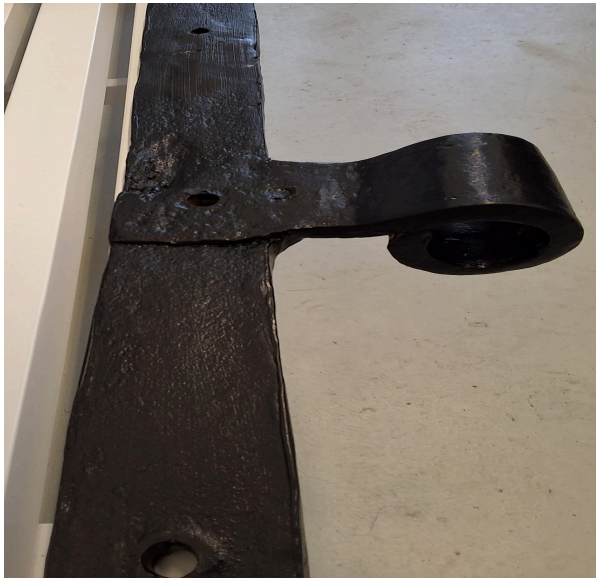
Suure värava hinged on sepistatud ja ei oma elektrikeevituse jälgi, väikeste väravate hinged uuemad ja keevistega.

Foto: Sepishinge tagakülg. Erakogust, Compa

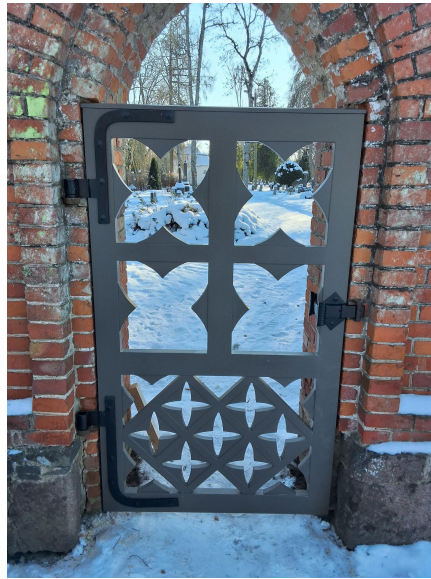
Foto: Väikese värava hinged. Erakogust, Compa

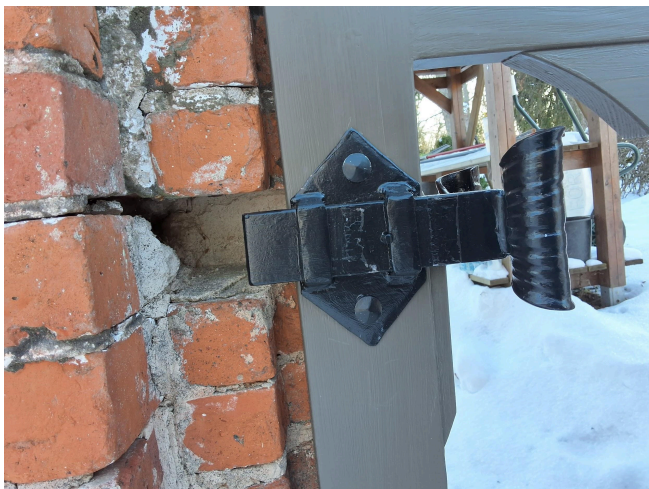
Foto: Sepispoltide imitatsioon. Erakogust, Compa

2026. aasta väravate paigaldusel kasutasime kaasaegseid polte, nende pead ei ole sepistatud vaid lihvitud koonjaks, sobitumaks paremini ajastusse.

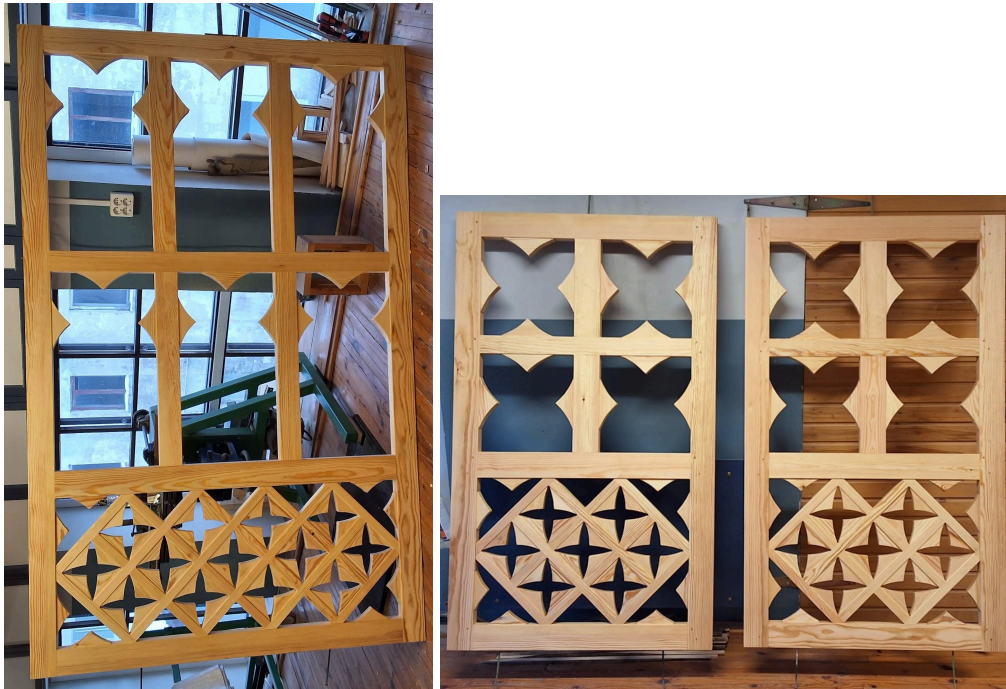
Fotod: Väravad enne viimistlust. Erakogust, Compa

Väravad valmistasime valitud okaspuust, tihedam ja vaigusem süü võiks pikendada nende eluiga. Puit immutatud ja kaetud tooniga, mis imiteeriks päikesepleekinud tamme.

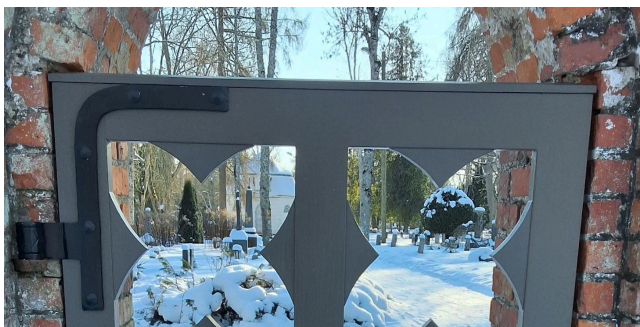
Foto: Liist väraval. Erakogust, Compa

Väravatele lisatud "katused" on mõeldud puidu kaitseks ja leevenduseks visuaalile, kuna puudu ülemised kaunid koonjad ornamendid.

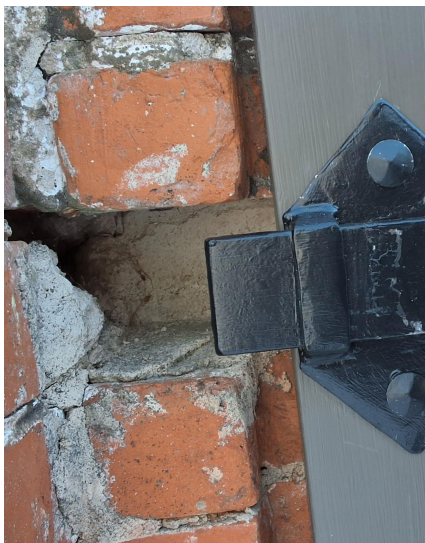
Parempoolsel väikesel väraval puudus lukuvastus, koos vastusega oli müürist puudu ka kivi. Tellitud tööde raames sellega ei tegeletud. Riiv paigaldati väravale puuduva kivi keskele arvestusega, et lukuvastuse taastamine teostatakse lähitulevikus.

Foto: Müürist puuduv kivi. Erakogust, Compa

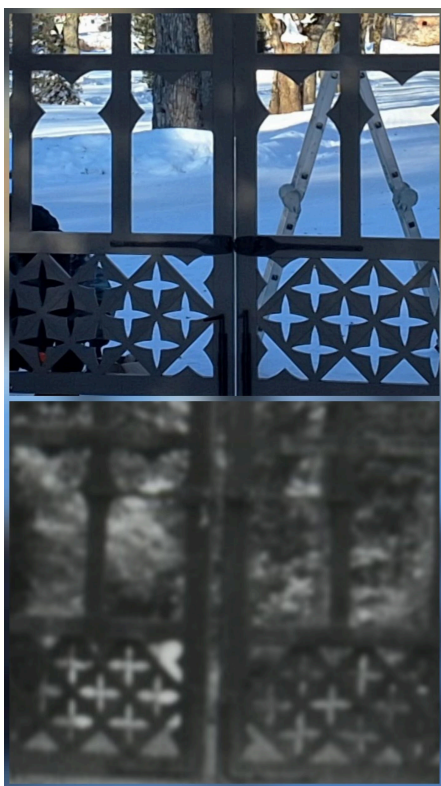
1957. aasta pildil asetsevad suurte väravate riivid kõrgemal ja välimisel küljel. Kuna pole teada algset paiknemist, jätsime riivid samasse asukohta kus viimastel valgetel väravatel.

Foto: Riivide võrdlus. Erakogust, Compa

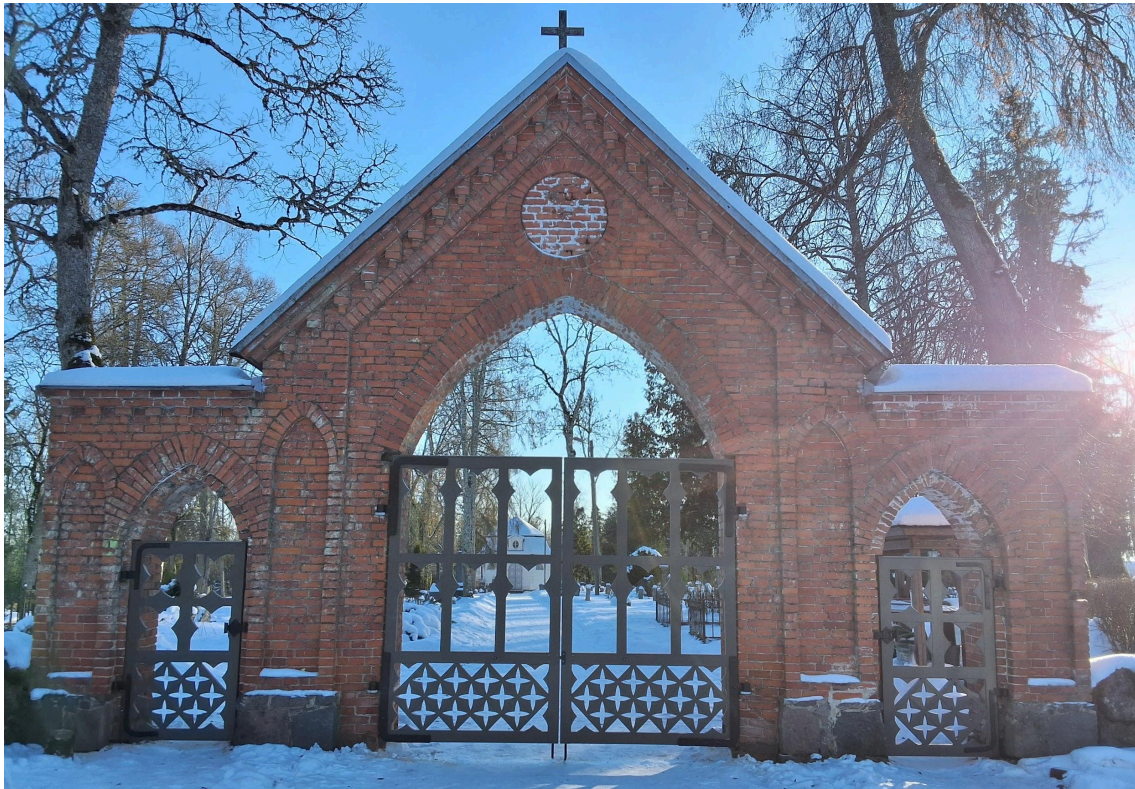
Foto: Suure-Jaani kalmistu värav aastal 2026. Erakogust, Compa

Värvad paigaldatud 2026. aasta jaanuaris, aeg näitab kaua okaspuu ilmastikule vastu peab. Aitäh tellijale, Muinsuskaitseametile ja teistele abistajatele, meil oli au neid valmistada. Kirjapandut ei saa nimetada uurimistööks, vaid teostatud töödega kaasneva informatsiooni säilitamiseks.
